Universidad  
**Inca Garcilaso de la Vega**

TRABAJO DE SUFICIENCIA PROFESIONAL

Implementación de un Programa de Mantenimiento de los Equipos de  
Protección Contra Incendios de la Planta Perú LNG para Mejorar su Eficacia  
de Protección en el Área de Procesos

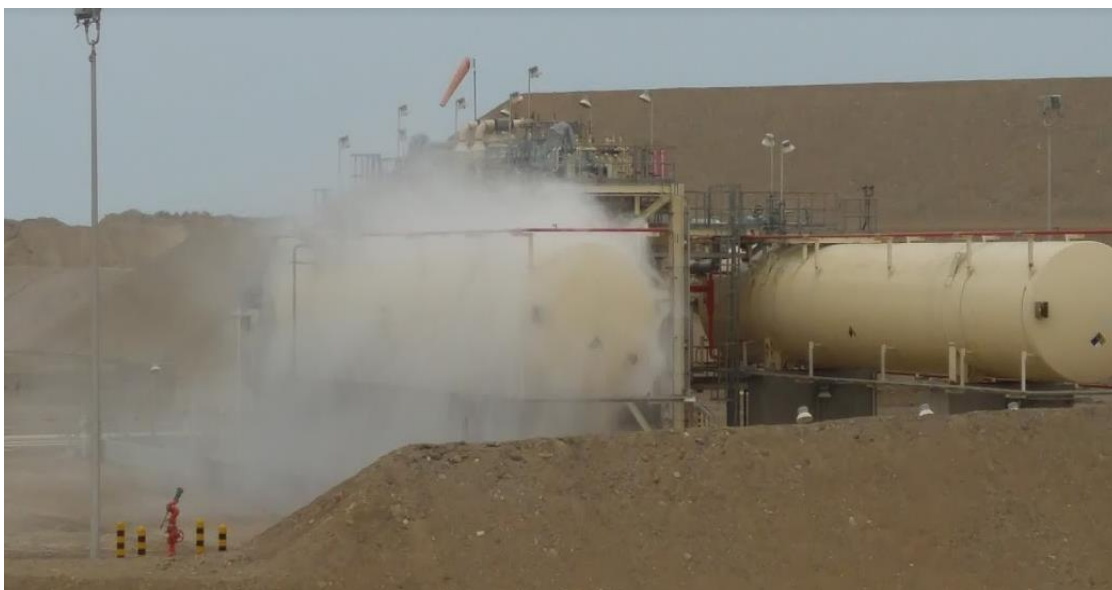
*Prueba Funcional de los equipos Aspersores Contra incendios en el área de Isotankes Etileno Planta Perú LNG*

**Nota:** La prueba de Aspersores contra Incendios debe realizarse de manera semestral bajo el índice del caudal, una manera fácil de verificar el buen flujo es que el sistema cubra de manera efectiva y total el Isotankes en menos de 45 segundos. (NFPA25, 2011) ([www.huntlng.com](http://www.huntlng.com))

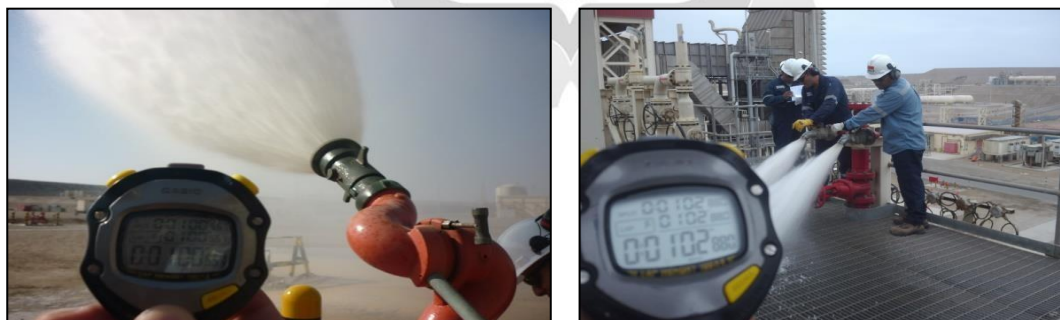
*Prueba de flujo de los equipos contra incendios de la Planta de procesos*

**Nota:** *En las fotografías se pueden observar la realización de las pruebas de los equipos contra incendios para detectar fallas de operatividad en las válvulas de apertura y demás accesorios. (NFPA25, 2011)([www.nfpa.com](http://www.nfpa.com))*

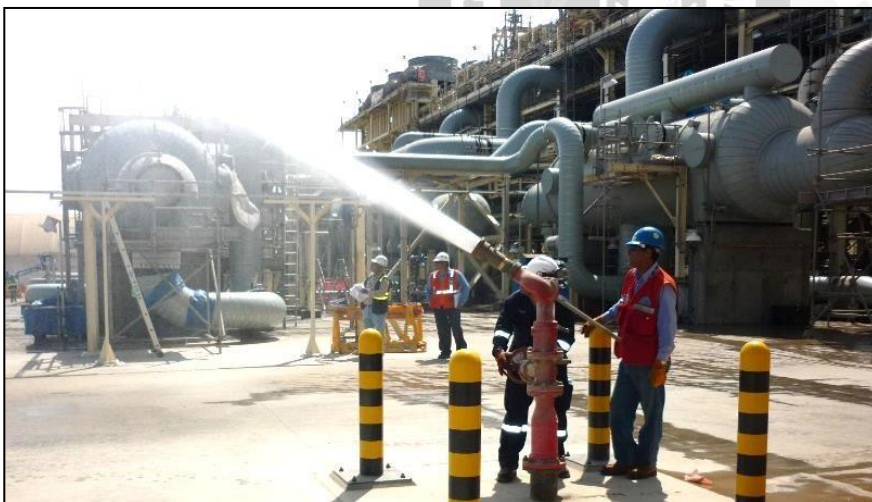
*Equipo Monitor Contra incendio.*

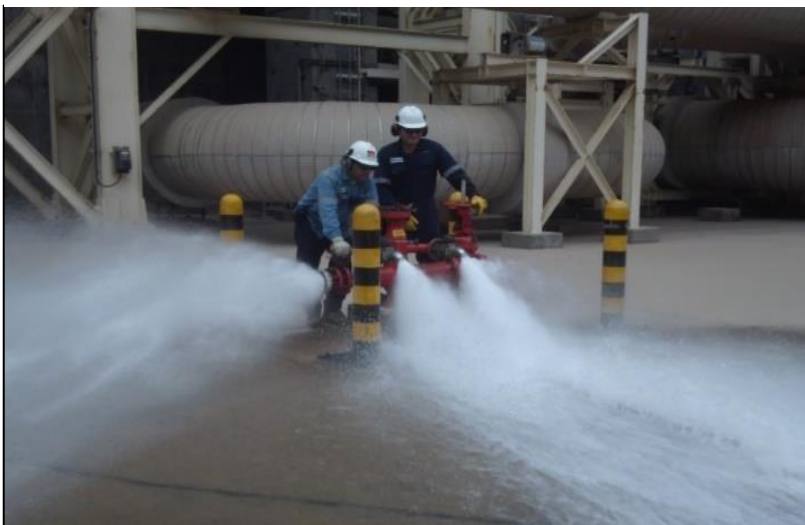
*Prueba Funcional de un hidrante contra incendios en el área de procesos.*

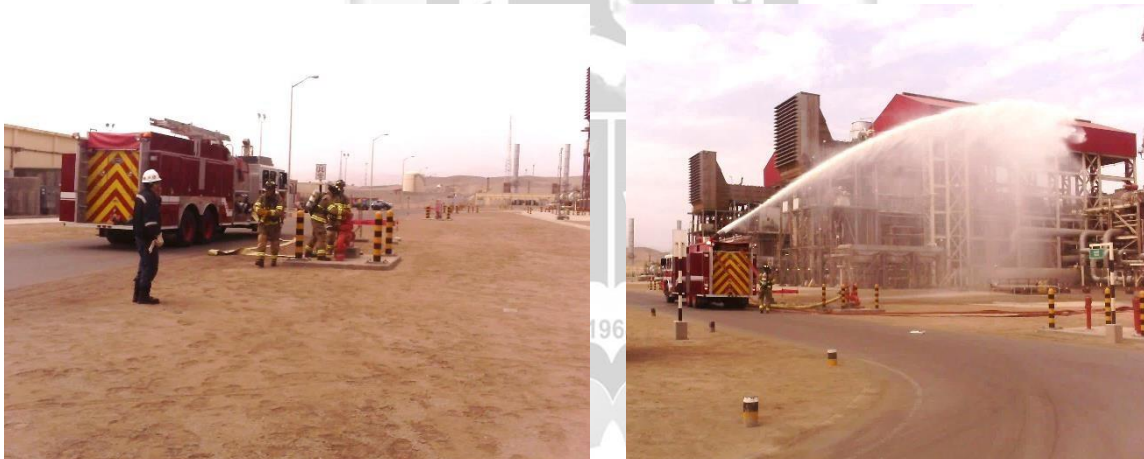
**Figura 24.**

*Práctica de ejercicio contra incendio en el área de Procesos, tomando a prueba los sistemas de protección contra incendios, ejercicio simulado en el 2017.*

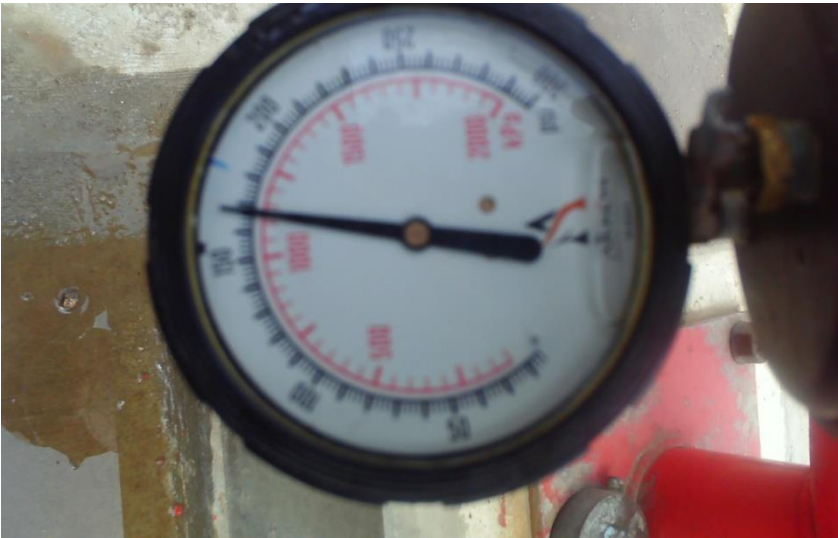
*Presión Inicial 160 PSI en el Punto más remoto de la Red del Sistema Contra Incendios (Hidrante Monitor HZ-7680, Bog Compressor)*

#### **Pasos durante la prueba:**

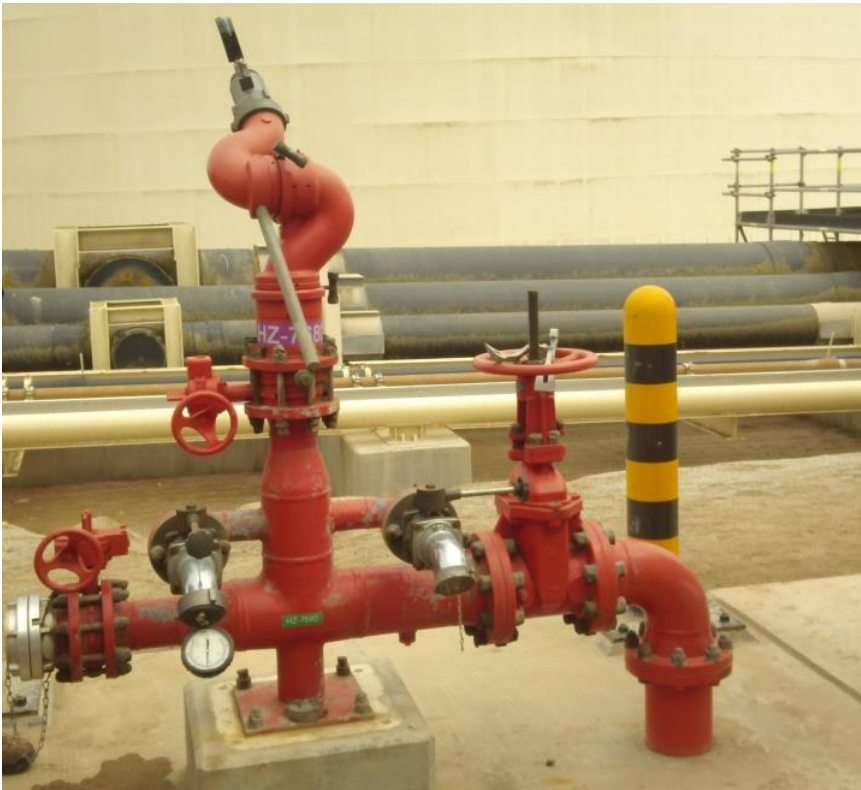
**Figura 32.**

*Hidrante Monitor HZ-7680, Bog Compressor)*

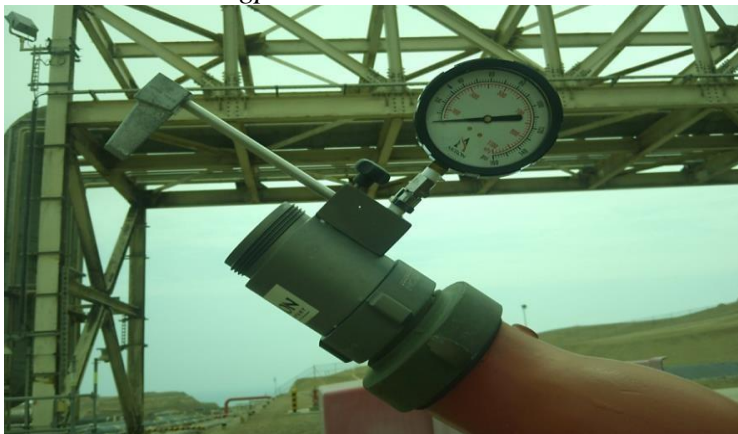
**Figura 33.**

*Tubo Pitot instalado en la boquilla del Hidrante Monitor, donde nos debe brindar un cálculo hidráulico de 1800 gpm*

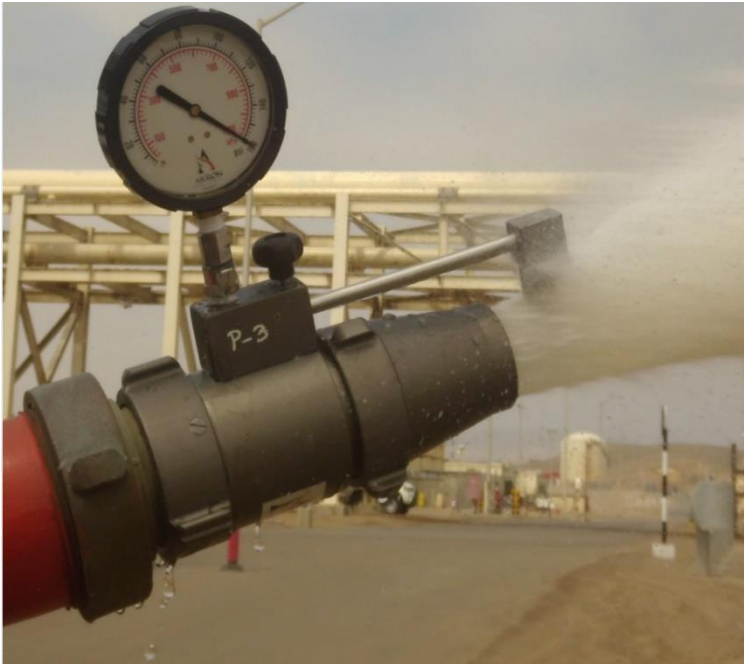
### Figura 34.

*Desarrollo de la prueba de galonaje a 160 psi, se evidencia la sobredimensión de galonaje que lleva el hidrante monitor ubicado en la parte más lejana de la planta de procesos.*

El Análisis de esta prueba de cálculo hidráulico de la red contra incendio nos dice que:

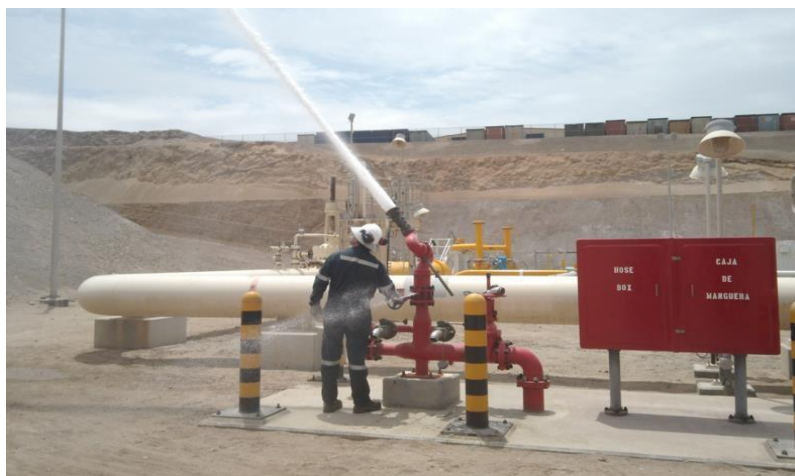
*Prueba de Flujo de los equipos contra incendios*

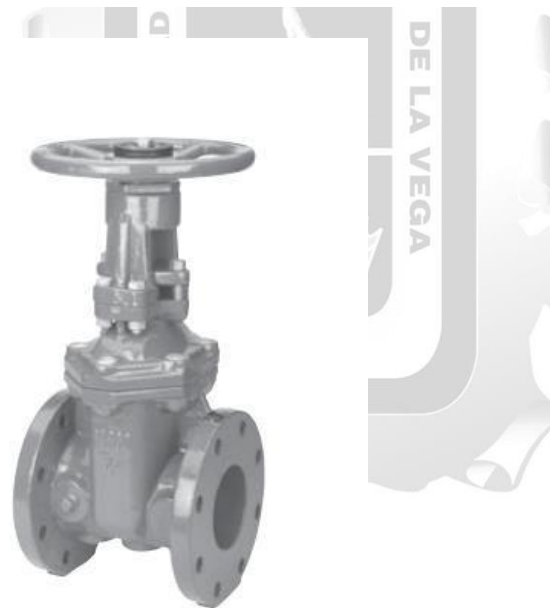
**F-607-RW**  
Flanged

### DIMENSIONS—WEIGHTS—QUANTITIES

Size	Dimensions														Bolt Circle	Flange Holes	Turns To Open	Weight					
	A		B Open		B Closed		C		D		E		F					G		In.	Kg.		
In.	mm.	In.	mm.	In.	mm.	In.	mm.	In.	mm.	In.	mm.	In.	mm.	In.	mm.	In.	mm.						
2½	65	7.5	190	17.8	453	14.9	378	0.69	17.5	7.0	178	7.9	200	1.50	38	1.6	40	5.50	140	4	8.8	45	20
3	80	8.0	203	19.7	500	15.9	405	0.75	19.0	7.5	191	7.9	200	1.73	44	2.1	54	6.00	152	4	10.5	53	24
4	100	9.0	229	21.0	534	16.6	422	0.94	24.0	9.0	229	10.2	260	2.13	54	2.1	54	7.50	191	8	10.4	94	43
6	150	10.5	267	29.3	744	22.9	581	1.00	25.4	11.0	279	12.4	315	2.24	57	2.5	64	9.50	241	8	15.7	154	70
8	200	11.5	292	37.0	939	28.5	724	1.13	28.6	13.5	343	14.8	375	2.48	63	2.8	70	11.75	298	8	17.2	247	112
10	250	13.0	330	44.8	1139	34.5	877	1.19	30.2	16.0	406	16.4	416	2.56	65	2.8	70	14.25	362	12	21.4	349	159
12	300	14.0	356	52.2	1326	39.9	1014	1.25	31.8	19.0	483	17.5	445	2.91	74	3.4	86	17.00	432	12	25.5	484	220

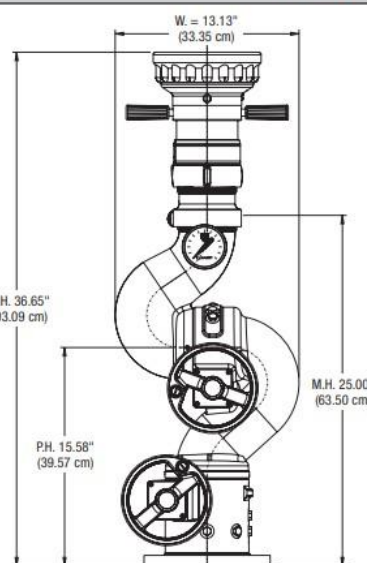
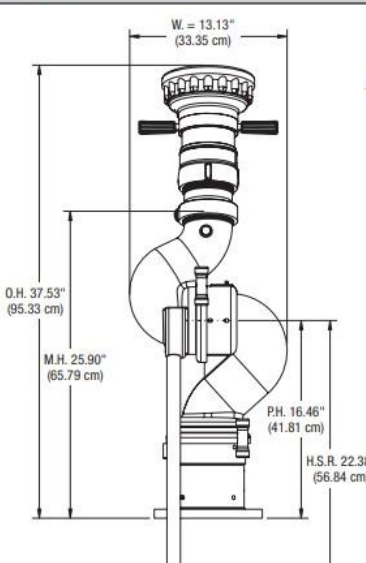
DIMENSIONS & LAYOUT
